Der **Campingplatz des Alfsee Ferien- und Erholungsparks** wurde am 26. Juni 2015 durch einen zertifizierten Erheber evaluiert und durch die Prüfstelle mit dem Zertifikat **„Barrierefreiheit geprüft – teilweise barrierefrei für Menschen mit Gehbehinderung und barrierefrei für Menschen mit kognitiven Beeinträchtigungen“** ausgezeichnet und darf das Kennzeichen von **Juli 2015 bis Juni 2018** führen.

Information für Menschen mit Sehbehinderung und blinde Menschen

Beschreibung des Betriebes

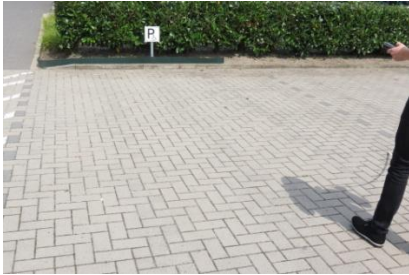
- Es ist ein gekennzeichnete Parkplatz für Menschen mit Behinderung vorhanden.
- Der Parkplatz ist ca. 25 m vom Eingang entfernt.

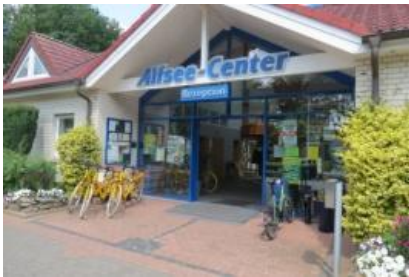
Rezeptionsgebäude

- Beim Außeneingangsbereich ist eine visuell kontrastreiche Gehwegbegrenzung vorhanden.
- Vom Hauptweg zum Eingang ist eine visuelle Leitlinie im Boden vorhanden.
- Die Tür bzw. der Türrahmen ist visuell kontrastreich zur Umgebung abgesetzt.
- Es handelt sich um eine Glastür ohne Sicherheitsmarkierung.

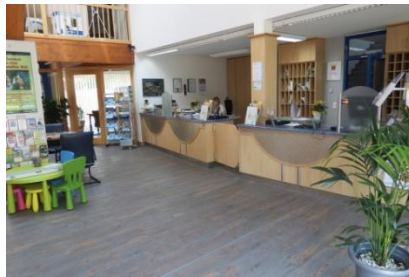
Rezeptionsgebäude

- Empfangsraum und Rezeptionstresen sind hell ausgeleuchtet.
- Es sind Hindernisse vorhanden: Prospektständer.
- Die Wand kann als Orientierungsleitlinie genutzt werden.

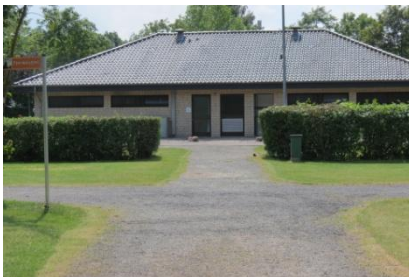
Sanitärgebäude 1

- Bei dem Weg zum Hauptweg zum Sanitärgebäude ist eine gut tastbare Gehwegbegrenzung vorhanden.
- Die Tür zum Sanitärraum ist mit einem Euroschlüssel zu öffnen.
- Es ist kein Alarmauslöser (Schnur/Knopf) vorhanden.

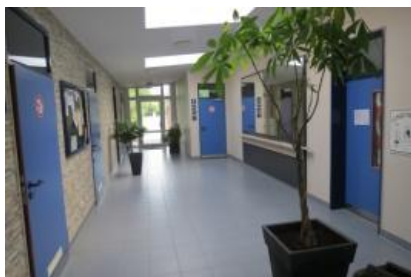
Sanitärgebäude 4

- Bei dem Weg vom Hauptweg zum Sanitärgebäude ist keine visuelle oder gut tastbare Gehwegbegrenzung vorhanden.
- Die Tür bzw. der Türrahmen ist visuell kontrastreich zur Umgebung abgesetzt.
- Es handelt sich um eine Glastür. Diese ist gekennzeichnet (Querstrebe).
- Der Flur im Gebäude ist hell und blendfrei ausgeleuchtet und visuell kontrastreich gestaltet.
- Die Wand kann als Orientierungsleitlinie genutzt werden.
- Es sind Hindernisse, z.B. in den Raum ragende Gegenstände vorhanden: Blumenkübel.
- Die Tür zum Sanitärraum ist mit einem Euroschlüssel zu öffnen.
- Es ist ein Alarmauslöser (Schnur) vorhanden.

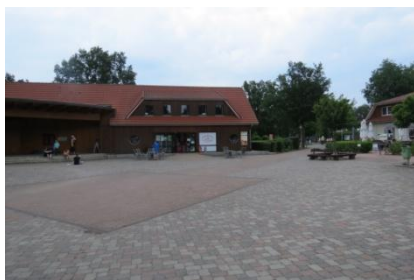
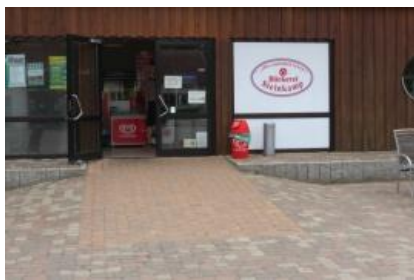
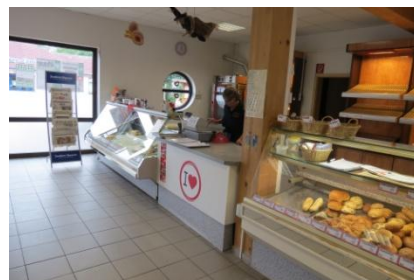
Alfsee Markt

- Auf dem Platz vor dem Markt sind keine Wegbegrenzungen.
- Die Tür zum Markt bzw. der Türrahmen ist visuell kontrastreich zur Umgebung abgesetzt.
- Es handelt sich um eine Glastür. Diese ist gekennzeichnet (Querstrebe).
- Der Tresen ist hell ausgeleuchtet und das Kassendisplay gut erkennbar.
- Der Raum ist beleuchtet.

- Es sind keine visuellen oder taktilen Orientierungshilfen vorhanden.

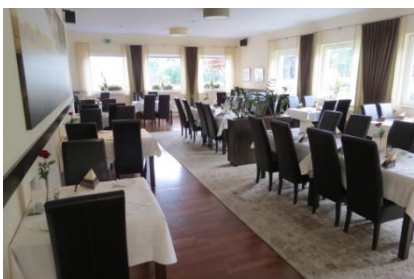
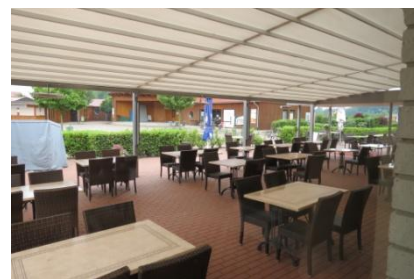
- Auf dem Weg zum Restauranteingang ist keine gut sichtbare oder tastbare Gehwegbegrenzung vorhanden.
- Die Eingangstür bzw. der Türrahmen ist visuell kontrastreich zur Umgebung abgesetzt.
- Alternativ ist das Restaurant durch das Hotel zugänglich. Bei dem Weg zum Hoteleingang ist eine visuell kontrastreiche Gehwegbegrenzung vorhanden. Die Tür bzw. der Türrahmen ist visuell kontrastreich zur Umgebung abgesetzt.
- Im Restaurant dürfen Assistenzhunde (Begleithunde, Blindenhunde etc.) mitgebracht werden.
- Es sind Hindernisse, z.B. in den Raum ragende Gegenstände vorhanden: Blumenkübel.
- Es gibt Tische mit heller und blendfreier Beleuchtung.
- Die Schrift der Speisekarte ist schnörkellos und kontrastreich gestaltet.
- Es ist keine Speisekarte in Großschrift oder in Brailleschrift verfügbar.

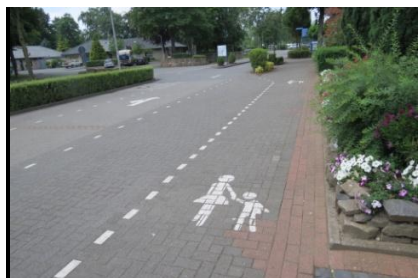
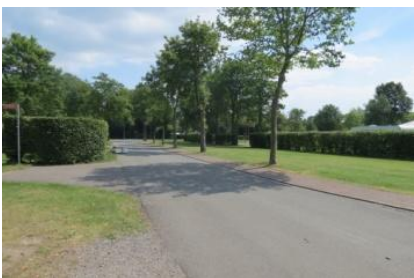
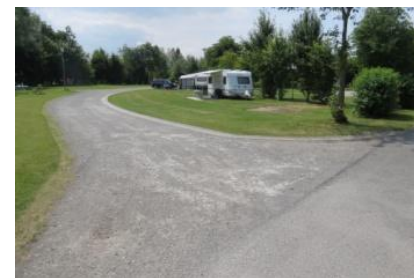
Außenwege

- Bei den Hauptwegen ist meist eine visuelle und gut tastbare Gehwegbegrenzung vorhanden (z.B. Kantstein, Rasenkante).
- Es sind keine Leitstreifen vorhanden.

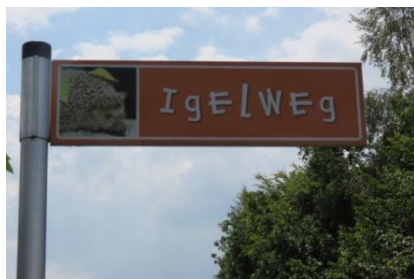
Wegebeschilderung

- Die Beschilderung ist in einer gut lesbaren Schrift vorhanden. Es besteht ein guter visueller Kontrast.
- Wesentliche Informationen sind nicht taktil erfassbar, in Brailleschrift oder akustisch verfügbar.
