Bericht für den Gast

InselBad & DünenSpa, Nordseebad Spiekeroog

Prüfergebnis

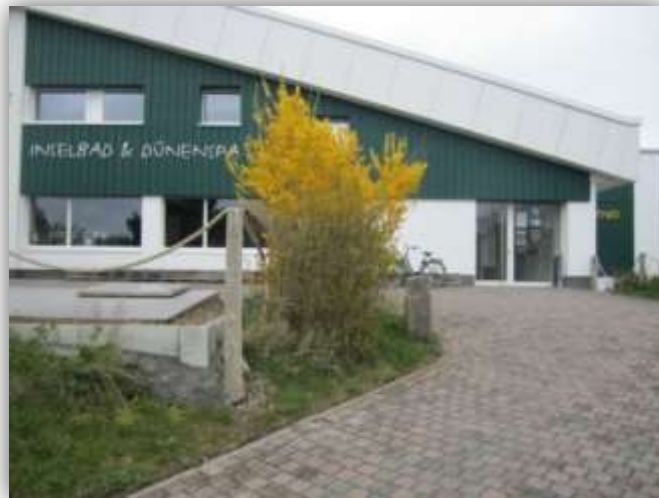
Eingang InselBad & DünenSpa

- Die Längsneigung des Weges zum Eingang beträgt 10 %.
- Der Zugang zum Gebäude erfolgt über eine Türschwelle von 2 cm Höhe.
- Alle für den Gast nutzbaren Räume sind ebenerdig oder per Aufzug erreichbar, mit Ausnahme der Dünensauna, die nur über eine Treppe zu erreichen ist. Die Strandsauna hat eine Türschwelle von 5,5 cm Höhe.
- Alle Durchgänge/Türen sind mind. 81 cm breit.
- Die Aufzugskabine ist 110 cm x 150 cm groß (Breite x Tiefe).
- Ein Rollstuhl fürs Schwimmbekken kann zur Verfügung gestellt werden.
