# Bericht für Menschen mit Gehbehinderung und Rollstuhlfahrer

## Alfsee Ferien- und Erholungspark: Campingplatz

# Prüfergebnis

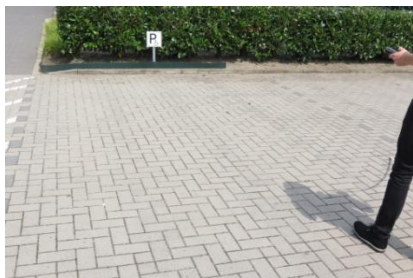
- Es ist ein gekennzeichnete Parkplatz für Menschen mit Behinderung vorhanden.
- Die Breite beträgt 400 cm, die Länge 550 cm.

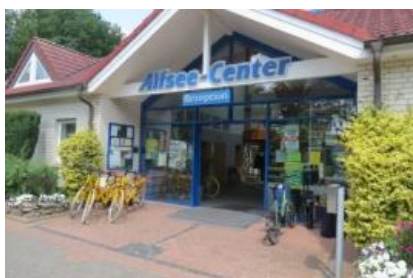
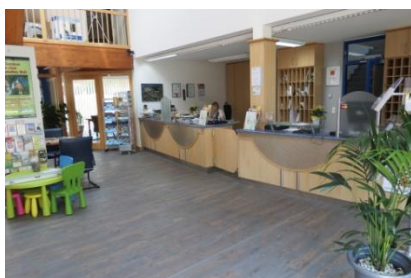
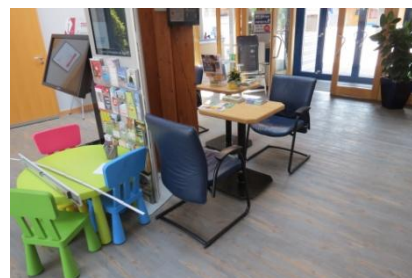
Rezeptionsgebäude

- Beim Außeneingangsbereich ist die maximale Längsneigung des Weges 7 %.
- Die Haupteingangstür ist 200 cm breit, die Türschwelle 0,5 cm hoch. Die Tür wird ohne eigenen Kraftaufwand geöffnet.
- Die Nebeneingangstür ist 92 cm breit, die Türschwelle 0,3 cm hoch. Die Bewegungsfläche vor/hinter der Tür beträgt 353 cm x 157 cm.

- Im Empfangsraum ist die schmalste Durchgangsbreite 200 m.
- Es sind Sitzgelegenheiten vorhanden.
- Der Rezeptionstresen ist 94,5 cm bis 100 cm hoch. Es besteht eine andere, gleichwertige Möglichkeit der Kommunikation.

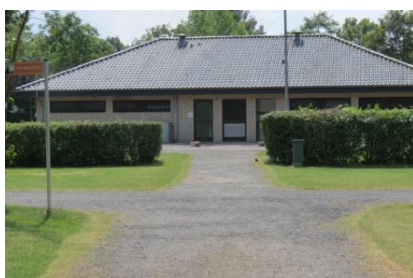
Sanitärgebäude 1

- Auf dem Weg vom Hauptweg zum Sanitärgebäude ist die maximale Längsneigung 6 % über eine Länge von 4 m, die maximale Querneigung 2 % über eine Länge von 2 m.

- Es sind Sitzgelegenheiten vorhanden.
- Die Tür zum Sanitärraum ist mit einem Euroschlüssel zu öffnen.
- Die WC-Tür öffnet nach innen.
- Die Bewegungsfläche vor dem WC ist 400 cm x 100 cm.

- Die Bewegungsfläche links neben dem WC ist 160 cm x 54 cm, rechts 180 cm x 54 cm.
- Hochklappbare Haltegriffe sind beidseitig in einer Höhe von 87 cm vorhanden.

- Die Bewegungsfläche vor dem Waschbecken ist 400 cm x 106 cm.
- Das Waschbecken ist in einer Höhe von 67 cm weniger als 30 cm unterfahrbar.
- Der Spiegel ist im Stehen und Sitzen einsehbar.

- Die Dusche ist schwellenlos zugänglich.
- Die Bewegungsfläche in der Dusche beträgt 150 cm x 170 cm.
- Ein Duschstuhl/-sitz steht zur Verfügung.
- Es sind Haltegriffe in einer Höhe von 84 cm in der Dusche vorhanden.

- Es ist kein Alarmauslöser (Schnur/Knopf) vorhanden.

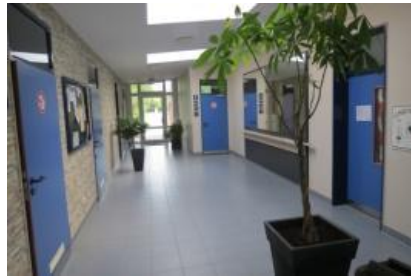
Sanitärgebäude 4

- Beim Weg vom Hauptweg zum Sanitärgebäude ist die maximale Längsneigung 1 % über eine Länge von 5 m, die maximale Querneigung 0,5 %. Der Weg ist mindestens 150 cm breit. Auf dem Weg ist eine Schwelle in Höhe von 5 cm vorhanden.

- Die Eingangstüren sind 100 cm breit, die Türschwelle 1 cm hoch. Die Bewegungsfläche vor/hinter der Tür beträgt 230 cm x 450 cm.
- Der Flur im Gebäude ist 360 cm breit und verengt sich teilweise auf 230 cm.

- Die Tür zum Sanitärraum ist mit einem Euroschlüssel zu öffnen.
- Die WC-Tür öffnet nach außen.
- Die Bewegungsfläche vor dem WC ist 270 cm x 150 cm.
- Die Bewegungsfläche links neben dem WC ist 30 cm x 55 cm, rechts 250 cm x 55 cm.

- Hochklappbare Haltegriffe sind beidseitig in einer Höhe von 85 und 86 cm vorhanden.
- Die Bewegungsfläche vor dem Waschbecken ist 100 cm x 220 cm.
- Das Waschbecken ist in einer Höhe von 67 cm mindestens 30 cm unterfahrbar.

- Der Spiegel ist im Stehen und Sitzen einsehbar.
- Die Dusche ist über eine Schwelle von 1 cm zugänglich.

- Die Bewegungsfläche in der Dusche beträgt 120 cm x 120 cm.
- Ein Duschstuhl/-sitz steht zur Verfügung.
- Es sind keine Haltegriffe in der Dusche vorhanden.
- Es ist ein Alarmauslöser (Schnur) vorhanden.

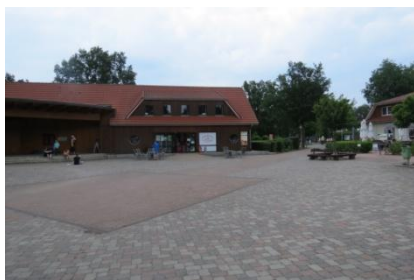
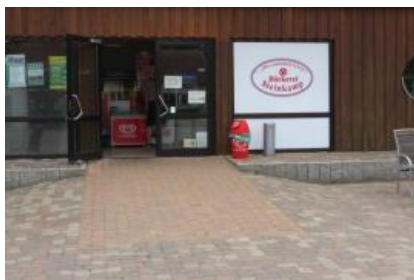
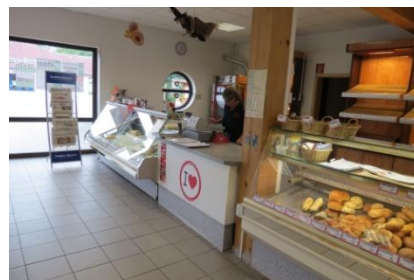
Alfsee Markt

- Auf dem Platz vor dem Markt ist die maximale Längsneigung des Weges 9 %, die maximale Querneigung 0,5 %.
- Es sind Sitzgelegenheiten vorhanden.
- Die Tür ist 100 cm breit, die Türschwelle 3,5 cm hoch.
- Die Bewegungsfläche vor/hinter der Tür beträgt 250 cm x 250 cm.
- Die Bewegungsfläche vor dem Shoptresen beträgt 870 cm x 200 cm.
- Der Tresen ist zwischen 90 cm und 123 cm hoch.
- Die Waren sind auch im Sitzen einsehbar.
- Die schmalste Durchgangsbreite des Shops beträgt 150 cm.
- Es sind Sitzgelegenheiten vorhanden.

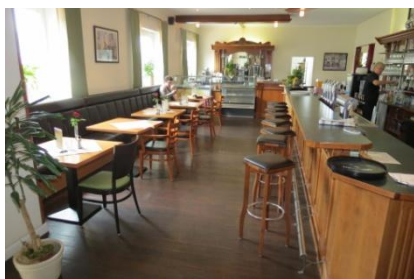
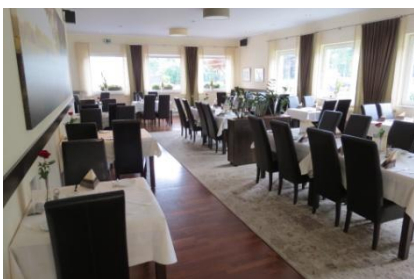
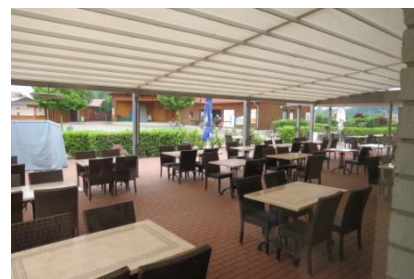
- Die maximale Längsneigung des Weges zum Restauranteingang beträgt 4 % über eine Länge von 6 m. Es sind Sitzgelegenheiten vorhanden.
- Die Eingangstür des Restaurants ist 92 cm breit, die Türschwelle ist 3,5 cm hoch. Die Bewegungsfläche vor/hinter der Tür beträgt 240cm x 200 cm.
- Im Restaurant beträgt die schmalste Durchgangsbreite 167 cm.
- Die Tische sind max. 80 cm hoch und in einer Höhe von 67 cm 30 cm tief unterfahrbar.
- Alternativ ist das Restaurant über den Hoteleingang zugänglich. Die maximale Längsneigung des Weges zum Hotel beträgt 6 % über eine Länge von 2 m. Es sind Sitzgelegenheiten vorhanden. Die Eingangstür des Hotels ist 144 cm breit, die Türschwelle ist 0,2 cm hoch. Die Tür ist ohne eigenen Kraftaufwand zu öffnen.

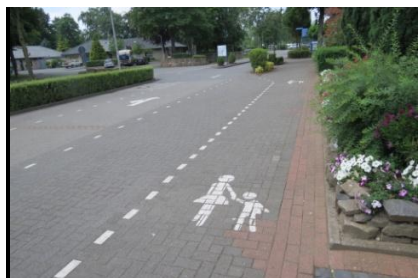
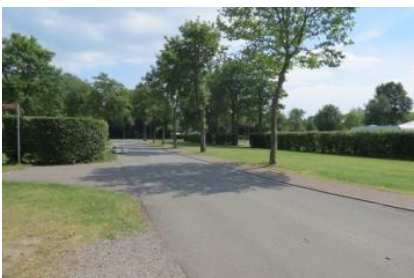
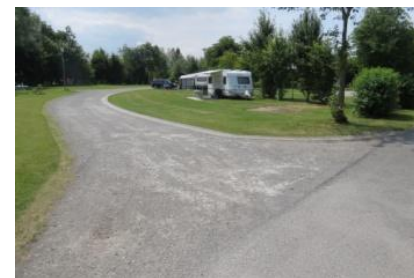
Außenwege

- Die Hauptwege sind leicht begeh- oder befahrbar.
- Die maximale Längsneigung des Weges beträgt 0,5 %, die maximale Querneigung 1 %.
